### 3.2.4 Características da Infra-estrutura de Saneamento Ambiental

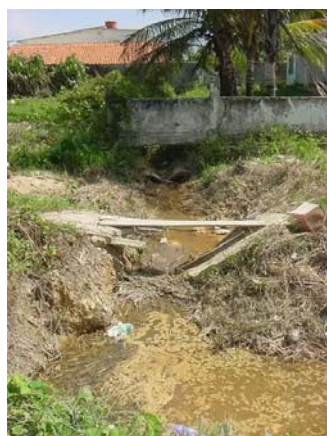
Saneamento	A ocupação horizontal já bastante adensada, constituída por imóveis de veraneio, bares e pequenas pousadas, não é servida por rede coletora de esgotos, sendo o destino final das águas residuárias realizado através de sistema individuais de fossas e lançamento nos cursos de drenagem.
Drenagem	Com a implantação do loteamento houve alteração na drenagem natural. Esse fato se agrava pela inexistência de rede de drenagem, execução de aterros e ocupações irregulares das margens dos cursos d'água. Além disso, por ser uma área plana e baixa, os alagamentos tem se agravado ao longo dos anos.
Abastecimento d'água	Os imóveis existentes não são abastecidos por rede de água potável, utilizando-se de poços individuais para suprimento d'água.
Coleta de Lixo	Os imóveis são servidos por sistema de coleta regular, mas verificou-se a presença de lixo espalhado em vias públicas e terrenos baldios.
Vias de acesso	O acesso principal à Praia da Enseada dos Corais é realizado a partir da PE-28, por via de acesso sem pavimentação e sistema de drenagem. Verificou-se no local a realização de obras de pavimentação e drenagem para melhorar a conexão da via local com a PE-28. (Placa informa que recursos são oriundos da Prefeitura e do Governo Federal)

Vias locais	Não há pavimentação das vias locais, nem existência de passeios públicos, além da malha de circulação ter sido alterada por invasões e ocupações irregulares.
Intervenções Urbanísticas/Paisagísticas	De modo similar à praia de Itapuama, apresenta ocupação densa dos lotes à beira mar, porém não verificou-se intervenções urbanísticas que visem um ordenamento da faixa de praia.

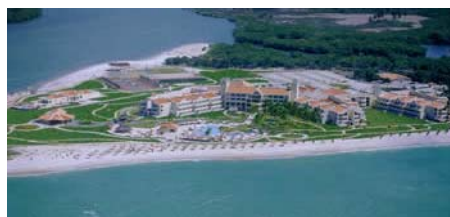
Saneamento	A ocupação existente é constituída por casas, bares e restaurantes e um grande <i>resort</i> . A praia não é servida por rede coletora de esgotos, sendo o destino final das águas residuárias, realizado através de sistemas individuais de fossas.
Drenagem	Não verificou-se problemas relativos a drenagem das águas de chuvas..
Abastecimento d'água	Em razão da instalação do hotel, a localidade é dotada de rede de água potável.
Coleta de Lixo	A localidade é servida por sistema de coleta. Não verificou-se indícios de lixo espalhado em vias públicas.
Vias de acesso	O principal acesso por terra é realizado através da via que segue da Praia de Gaibu para a Praia de Suape, Consiste em uma via pavimentada com paralelepípedos de pedras graníticas dotada de sistema de drenagem.
Vias locais	A praia é margeada por uma via local pavimentada e passeio público. Essa via também serve de acesso ao <i>resort</i> . Pode-se verificar que a mesma, na extremidade norte, vem sendo atingida por processo de erosão, o que já destruiu parte do aterro realizado para sua construção e trecho do passeio público. Para proteção contra esse processo erosivo, verificou-se a construção de contenção com pedras em gabiões.
