3.2.1 Características da Paisagem

O litoral do Cabo de Santo Agostinho totaliza 24 km divididos em nove praias de geomorfologia e padrões de uso e ocupação variados. As características descritas nesta seção focam uma breve descrição geográfica e geomorfológica das praias, os ecossistemas associados, os aspectos de drenagem e erosão, a poluição e os padrões de ocupação e usos do solo. Os trechos de orla identificados e tratados nesta seção também fazem uma breve descrição das áreas estuarinas, porém com menor detalhamento.

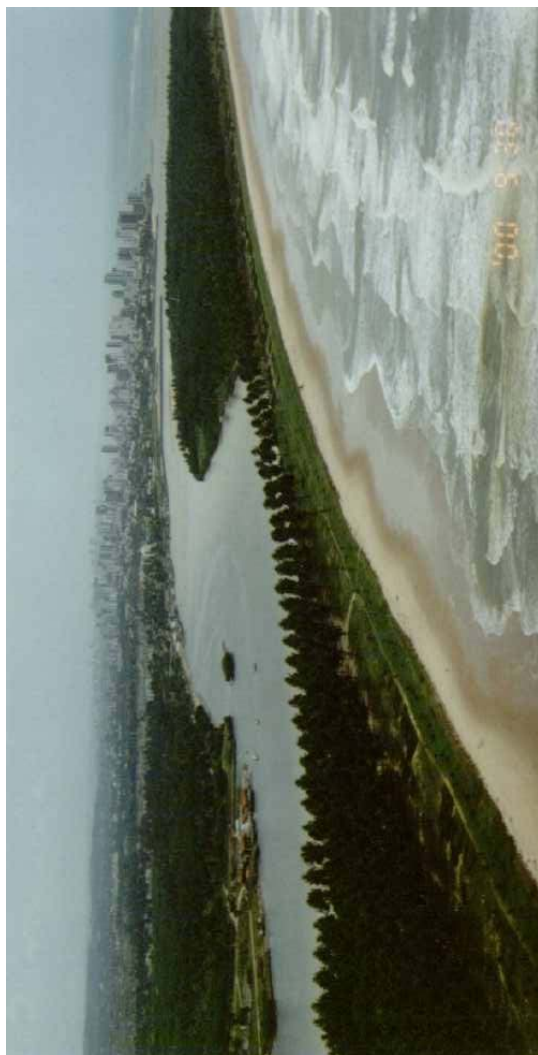
Localizada no extremo norte do município, a Praia do Paiva se estende por um trecho de aproximadamente 7,8 km desde a embocadura do Rio Jaboatão, ao Norte, até a praia de Itapuama, ao Sul. É uma praia levemente arqueada com pequenos trechos lineares, totalmente exposta a ação do mar e com grau de ocupação baixíssimo. Na maré baixa é possível ver piscinas naturais formadas por recifes de corais que se estendem por cerca de 1,9 km.

Verificou-se a existência de um pequeno canal de drenagem localizado no lado da praia. O relevo do local nos leva a presumir que há outras linhas naturais de drenagem não visíveis por conta da falta de chuvas à época e por conta da cobertura vegetal.

A exposição das raízes dos coqueiros na faixa de praia demonstrou um grau leve de erosão da pós-praia. Essa erosão decorre de processos naturais (ou seja, não decorre da retirada de material arenoso) e pode está associada às mesmas razões que causam a erosão das praias de Candeias e Piedade no município de Jaboatão dos Guararapes.

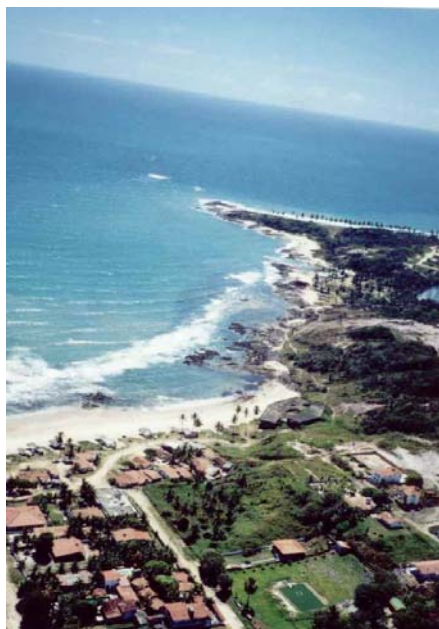
Praia de Itapuama

A praia de Itapuama, ou “pedra bonita” em tupi-guarani, está localizada entre a praia do Paiva e a praia da Pedra do Xaréu. É uma praia com uma faixa de areia de conformação linear que se estende por cerca de 700 metros partindo do Paiva até a estrutura inacabada e abandonada do antigo hotel, a partir de onde a praia se constitui de afloramentos rochosos de origem vulcânica, e se estende por cerca de 1.300 metros, onde se confunde com a Praia da Pedra do Xaréu, totalizando cerca de 2 km. No geral, é uma praia arqueada podendo ser considerada uma enseada por conta de sua morfologia. Devido à ação das ondas, não pode ser considerada, em seu trecho de areia, como uma praia abrigada.

Em sua faixa de areia, apesar dos imóveis, em sua maioria, dispõem de sistemas de eliminação dos resíduos líquidos, verificou-se sinais de poluição tanto nos dois canais de drenagem natural identificados nessa área. Praticamente todos os imóveis dispõem de água proveniente de poços artesianos. O local é servido pelos serviços de limpeza da Prefeitura e o lixo é coletado. A área também tem espalhado uma série de lixeiros.

Não se verificou indícios de erosão da faixa de orla em toda sua extensão.

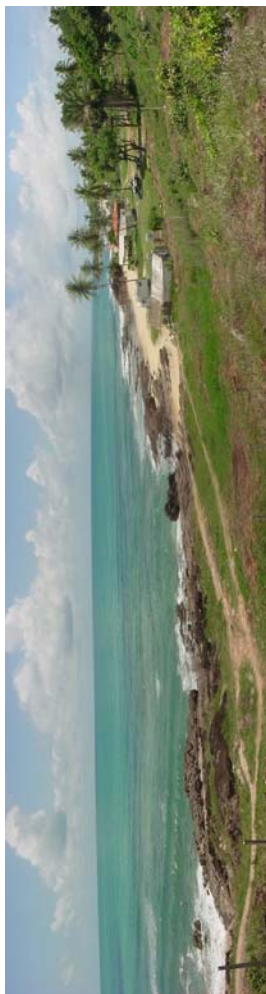
Praia da Pedra do Xaréu

A praia está localizada ao sul da Praia de Itapuama, limitada pela Praia da Enseada dos Corais. É uma praia caracterizada por afloramento rochoso de origem vulcânica com vegetação esparsa e pequenos trechos de areia.

O local dispõe de vários lixeiros os quais são esvaziados pelo serviço público periodicamente. Apesar disso, verificou-se sinais de poluição por resíduos sólidos (resto de embalagens, copos, pratos e sacos plásticos, pilhas, papel e garrafas pet, decorrentes do que aparentou ser lixo de pessoas que acamparam no local).

No extremo sul dessa praia, verificou-se a existência de um maceió, cuja água provém das matas a montante daquela área, e que serve como principal coletor natural da drenagem das águas de chuva. Segundo informações de uma proprietária de um bar no local, o maceió, nas épocas de chuvas em decorrência do maior volume das águas drenadas, entra em contato com o mar, notando-se a presença de camarões e peixes. Já durante o verão, esse contato é interrompido pelo sedimento na faixa de praia isolando-os. Ainda nesse local,

Verificou-se sinais de erosão (raízes de coqueiros expostas e enrocamento de casas danificado) da faixa de orla em determinados trechos, principalmente no trecho mais próximo à Praia de Itapuama.

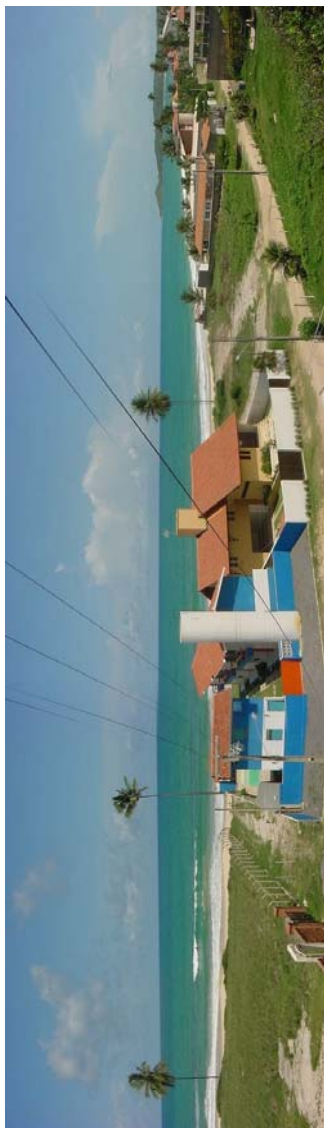
Praia da Enseada dos Corais

Localizada entre as praias da Pedra do Xaréu e Gaibu, a Praia da Enseada dos Corais, outrora chamada de Praia do Boto, se estende por um trecho de aproximadamente 2,5 km. É uma praia levemente arqueada com baixa concavidade. Do total, cerca de 1,7 km dessa orla pode ser considerada exposta e os cerca de 800 metros restantes semi-abrigado por conta da formação dos arrecifes em sua antepraia. Na maré baixa é possível ver piscinas naturais formadas pelos arrecifes.

A ocupação do local é adensada na sua faixa de orla e caracterizada por imóveis com padrão alto e distribuídos em sua maioria por casas de veraneio. Verificou-se, em vários pontos, ocupação da faixa de praia provocando restrições de deslocamento e acesso durante as marés altas de maior amplitude.

Nesse trecho de orla, registrou-se sérios problemas de drenagem por conta da ocupação desordenada no Loteamento Enseada dos Corais. A drenagem dos Riachos Arrombados e Zumbi estão seriamente comprometidas, o que tem resultado em inúmeros alagamentos de lotes afetando o acesso e possibilitando a multiplicação de doenças. Outro aspecto de importância é o processo de erosão das faixas adjacentes às canaletas de drenagem. Há exemplos de imóveis construídos de tal forma que a canaleta de drenagem passa por baixo da casa. Essa informação corrobora as observações feitas no Relatório Preliminar de outubro de 2002, pela Equipe da FADE, contratada para realizar o “Diagnóstico Ambiental e Plano de Recuperação Ambiental dos Riachos das Praias de Gaibu e Enseada dos Corais”.

A exposição das raízes dos coqueiros na faixa de praia demonstrou um certo grau de erosão da pós-praia.

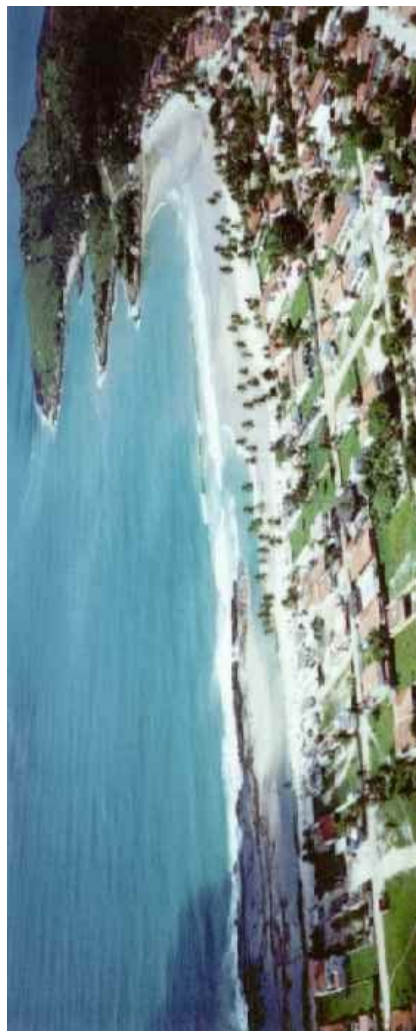
A Praia de Gaibu ou “Aybu” (Vale do Olho D’água) em tupi-guarani foi um antigo porto negreiro. Hoje é uma das praias mais movimentadas do município. Está localizada entre as Praias da Enseada dos Corais e Calhetas e se estende por cerca de 2 km. É um trecho de orla arqueado, mas que não chega a ser uma baía. No seu extremo norte, há um trecho semi-abrigado pela continuação dos arrecifes que se iniciam na praia da Enseada dos Corais. No outro extremo, a orla se torna mais côncava e protegida com um afloramento rochoso que se estende até a praia das Calhetas. No trecho mediano, a orla é exposta e sofre a ação de ondas fortes.

A drenagem natural ocorre principalmente através do Riacho Gaibu que se encontra em estado avançado de assoreamento e outros afluentes menores. Essa informação também corrobora com o Relatório Preliminar elaborado pela FADE em outubro de 2001.

Nos trechos onde a orla é exposta, há pequenos segmentos com sinais de processos erosivos na pós-praia, porém num grau e escala pequenos.

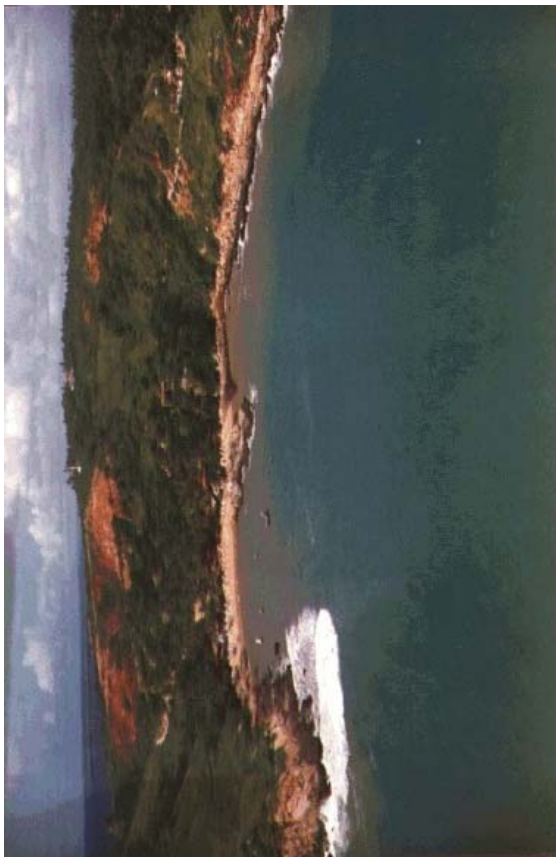
A Praia de Calhetas é uma pequena baía irregular com um perímetro de aproximadamente 700 metros. Localiza-se entre as praias de Gaibu e Santo Agostinho. Esse trecho de orla é bem peculiar, pois é composta de afloramento rochoso com um segmento de areia com cerca de 100 metros. Por conta de sua configuração abrigada, várias embarcações são ancoradas aí. Calhetas está inserida no perímetro do Parque Armando Holanda Cavalcanti, Para outros detalhes, ver a **Seção 3.2.3.1** Parque Metropolitano Armando Holanda Cavalcanti.

A ocupação do local é desordenada, caracterizada por ocupações nas encostas por residências e avanço na faixa de praia por estabelecimentos comerciais (bares e restaurantes). Ver a **Seção 3.2.3 Usos Atuais da Orla** para outros detalhes..

Na faixa de praia, há pequenos segmentos com sinais leves de erosão.

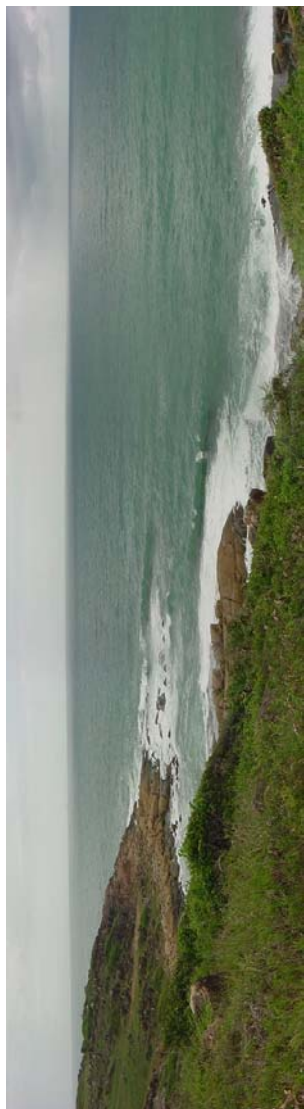
A Praia de Santo Agostinho é um costão rochoso formado por afloramentos graníticos e está localizada entre as praias de Calhetas e Paraíso. A sua orla se estende por cerca de 2 km a partir da saída de Calhetas até a linha de arrecifes de Suape. O Cabo está inserido dentro do Parque Metropolitano Armando Holanda Cavalcanti. Além da bela paisagem que esse promontório proporciona, ele agrega um valor histórico patrimonial que data do XVI. Para outros detalhes, consultar a **seção 3.2.3.1 Parque Metropolitano Armando Holanda Cavalcanti**.

A sua faixa de praia é composta exclusivamente por pedras graníticas, (com aproximadamente 100 milhões de anos). A orla é totalmente exposta e sob regime de ondas fortes.

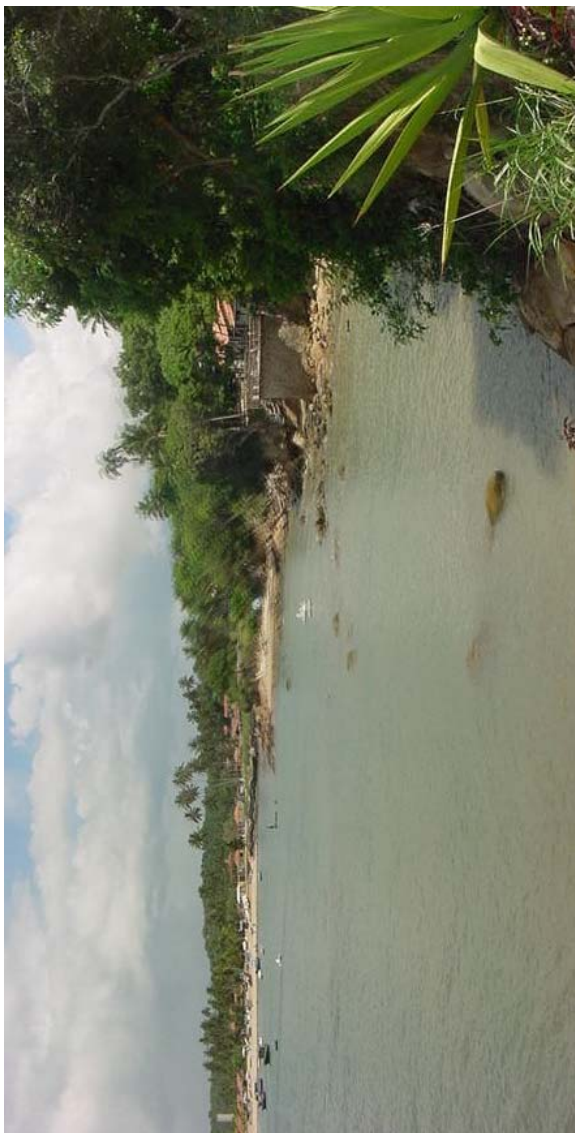
Praia do Paraíso

Com cerca de 1 km de extensão, a Praia do Paraíso, segundo depoimentos era considerada praia de Suape. Está localizada entre a Praia de Santo Agostinho e Suape. A orla está caracterizada por afloramento rochoso em toda sua extensão. Este trecho pode ser considerado como abrigado, pois encontra-se numa enseada com proteção externa da linha de arrecifes.

A ocupação é relativamente desordenada e caracteriza-se por imóveis de padrão variado constituídos por uma mescla de residências permanentes (de populações locais) e para veraneio. O local também apresenta uma série de ocupações irregulares da faixa de orla caracterizadas por construções sobre as rochas e, algumas, sobre o mar.

Os sinais de erosão nesse trecho foram notados na margem na via de acesso de veículos e num pequeno trecho de área da faixa de praia. Ver a **seção 3.2.4 Características da Infra-estrutura e Saneamento Ambiental**.

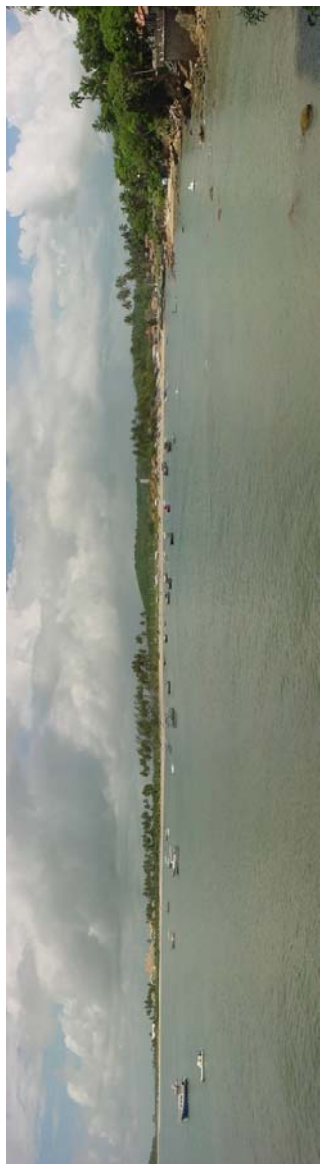
A Praia de Suape encontra-se na Baía de Suape, se estende por cerca de 1,3 km, sendo a última praia da zona costeira do Cabo. É levemente arqueada e relativamente abrigada por conta dos arrecifes existentes. Esse trecho de orla está caracterizado por praia de areia. Apesar de está protegida, registrou-se sinais de erosão evidenciados por um conjunto de gabiões de enrocamento construídos e um trecho da praia e do calçadão em estado avançado de erosão.
